# Ayakta Çıkık

Türkiye Acil Tıp Dergisi - Turk J Emerg Med 2009;9(2):78 [87]

### Lisfrank Çıkığı

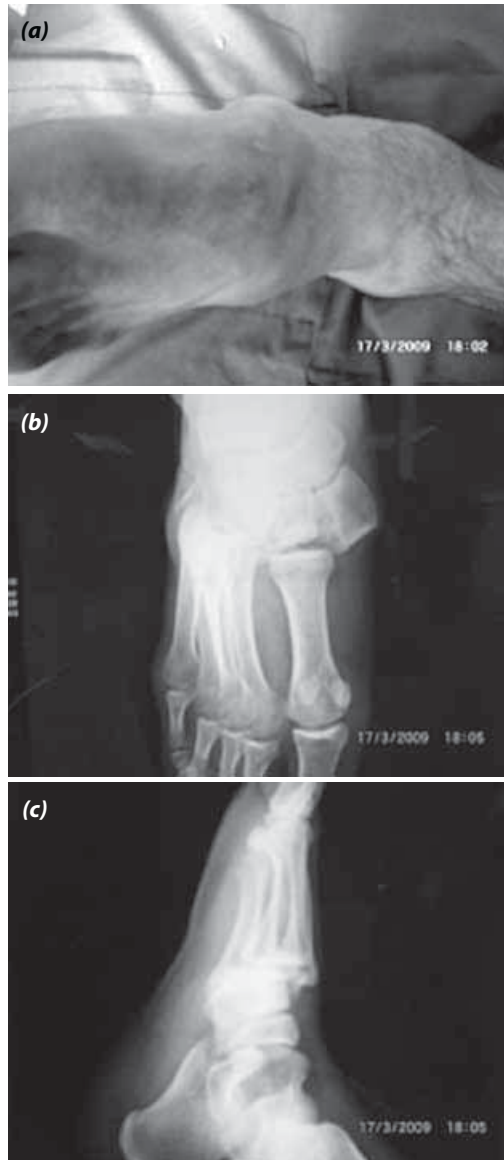
On altı yaşında lise öğrencisi erkek hasta, okulunun korkuluk demirlerinden atlarken sol ayağının iki demir arasına sıkışması sonrası ayağında oluşan şiddetli ağrı, şişlik ve üzerine basamama nedeniyle acil servise başvurdu. Gelişinde sol ayak medial yüz orta hatta mediale doğru bir çıkık, sol ayak sırtında yumuşak doku şişliği ve kızarıklık mevcuttu (Şekil 1a). Şiddetli ağrısından dolayı parmak hareketlerini yapamıyordu. Çekilen sol ayak direk grafisinde, anterior posterior pozisyonda, 1. cuneiformetatarsal çıkık, 2. cuneiform kemik ile 2. metatarsın aynı hizada olmadığı (Şekil 1b), lateral pozisyonda diğer metatarsal kemiklerin dorsale dislokasyonu dikkati çekti (Şekil 1c). [Tanı için, bkz. s. 87]

**Şekil 1.** (a) Hastanın ilk başvuru sırasındaki ayak görüntüsü. (b) Birinci cuneiformetatarsal çıkık ikinci cuneiform kemikle ikinci metatarsın aynı hizada olmadığını gösteren direk grafi görüntüsü. (c) Metatarsal kemiklerin dorsale dislokasyonunu gösteren lateral grafi görüntüsü.

Ayakta, tarsal kemiklerle metatarsal kemikler arasındaki eklem lisfrank eklemi olarak bilinir. Adını bu eklem yaralanmalarını ilk kez tanımlayan, Fransız bir doktor olan Jacques Lefranc'dan almıştır. Lisfrank yaralanmaları, gözden kaçan tanılarının potansiyel olumsuz sonuçları ve radyolojik bulguların belirsizliğine bağlı olarak acil hekimleri, radyologlar ve ortopedistler için popüler bir konudur.<sup>[1]</sup> Genellikle yüksek enerjili travma ile ilişkilidir ve sıklıkla gözden kaçabilir. Erken tanınması ve acil ortopedik konsültasyon uzun dönem olumsuz sonuçları azaltmayı sağlar.<sup>[2]</sup> Lisfrank eklem yaralanmaları nadir, karışık ve sıklıkla gözden kaçan yaralanmalardır. Tipik bulgu ve semptomları ağrı, şişlik ve ayağın üzerine basamamadır. Klinik olarak bu yaralanmalar, burkulmadan kırık ve çıkıklara kadar geniş bir yelpaze şeklinde prezente olurlar. Fizik muayenede şişlik genellikle orta ayak bölgesindedir. Ağrı tarsometatarsal eklemler boyunca yayılır.<sup>[3]</sup> Hikâye ve fizik muayeneden sonra dorsoplantar radyografi ilk olarak yapılmalıdır. Özellikle lateral ve ayağın üzerine basılarak çekilen direk grafiler tomografi kadar yararlıdır.<sup>[1]</sup> Direkt grafilerde 2. cuneiform kemiğin 2. metatars kemikle aynı hizada olmaması önemli bir bulgudur. Normal eklem yapısını gösteren radyografiler muhtemel bir çıkık ve ciddi bir burkulmanın varlığını gösterir. Yaralanmadan sonraki 10 gün içinde ağrı ve şişlik devam ediyorsa mutlaka yeniden değerlendirilmelidir. Hem kırık-çıkıklı hem de sadece kırıklı hastalar mutlaka cerrahi olarak düzeltilmelidir.<sup>[3]</sup> Lisfrank yaralanmaları nispeten yaygın olmayan fakat tanımlanmaz veya tedavi edilmezse sakatlıklara yol açabilen yaralanmalardır.<sup>[4]</sup>
